Evaluación del daño a impacto en fibras de GRC mediante ensayos no destructivos por ultrasonidos

En este trabajo se presentan resultados preliminares de una amplia investigación que busca analizar la resistencia a impacto de mortero de cemento reforzado con fibra de vidrio (glass fibre reinforced cement, GRC), así como la influencia de diversos aditivos sobre la pérdida de resistencia con el tiempo. Se utilizan los ensayos no destructivos por ultrasonidos para valorar el daño a impacto en placas de GRC. La valoración de los daños se ha realizado mediante imágenes ultrasónicas (BSCAN, CSCAN y DSCAN), obtenidas a partir de inspecciones pulso/eco realizadas a las frecuencias de 2 y 5 MHz

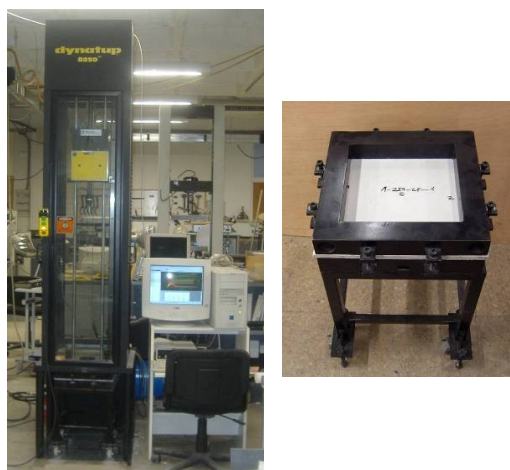
Fig. 1 – Torre de caída, Dynatup, 8250, y marco de sustentación de la placa de GRC.

La placa se ha ensayado a impacto en una torre de caída Dynatup 8250, la cual se muestra en la figura 1. La finalidad del ensayo es la obtención de la curva carga vs. deflexión, a partir de ésta podemos obtener la grafica de energía absorbida por la placa en el impacto.

La torre de caída está formada por el conjunto de peso, célula de carga y penetrador, los cuales caen guiados por dos barras metálicas perfectamente rectas, que se encuentran engrasadas para minimizar el rozamiento. Los datos de la célula de carga se registran en un ordenador, ambos están conectados mediante un sistema de acondicionamiento de señal. La placa se impactó con el conjunto peso, célula de carga, penetrador, mostrado en la figura 1, desde una altura de 1 m y un peso de 11.72 kg. El peso elegido es el mínimo posible que causa el fallo de la placa.

Debido al gran tamaño de las placas fue imposible la realización del ensayo dentro de la cámara dispuesta a tal efecto en la propia torre de caída y se tuvo que construir un soporte para la colocación de la misma en la parte inferior de la torre como se puede ver en la figura 1. La condición de sustentación que se impuso en la placa fue la de empotramiento perfecto en todos sus lados. Con las condiciones anteriormente citadas, la velocidad de caída medida en el ensayo fue de 4.49 m/s. Teniendo en cuenta la velocidad de paso en el instante anterior al impacto podemos determinar la energía con la que impacta el penetrador igual a 118.14 Julios, a partir de la expresión de la energía cinética.
